Paski wieloklinowe Stretch Fit

Ubytek oleju po założeniu nowej uszczelki miski oleju

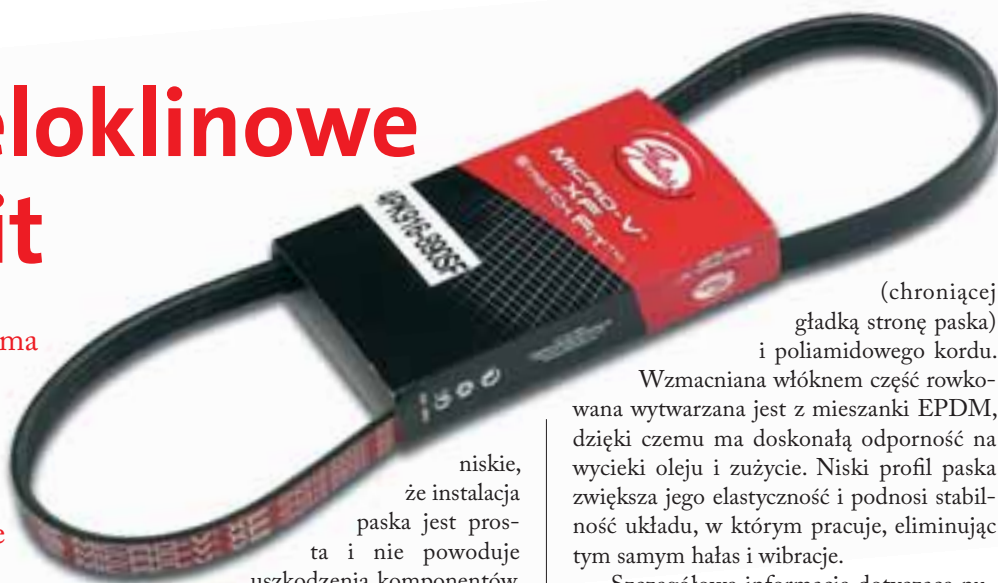
Przed zainstalowaniem pasek jest krótszy, ale zaraz po założeniu automatycznie się rozciąga i dostosowuje napięcie, stąd też jego nazwa Stretch Fit (elastyczne dopasowanie). Paski Stretch Fit™ wykonane są z czarnej, odpornej na zużycie tkaniny

(chroniącej gładką stronę paska) i poliamidowego kordu.

Wzmacniana włóknem część rowkowania wytwarzana jest z mieszanki EPDM, dzięki czemu ma doskonałą odporność na wycieki oleju i zużycie. Niski profil paska zwiększa jego elastyczność i podnosi stabilność układu, w którym pracuje, eliminując tym samym hałas i wibracje.

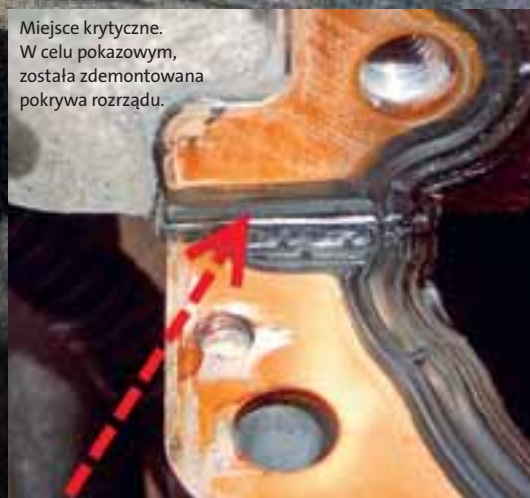
Miejsce krytyczne. W celu pokazowym, została zdemonstrowana pokrywa rozrządu.

Okazało się, że podczas montażu mechanik nie sprawdził dokładnie elastomerowych końcówek uszczelki pokrywy rozrządu, znajdującej się na bloku silnika. Podczas wymiany uszczelki miski oleju pokrywa rozrządu nie była demontowana (patrz zdjęcie). Ściśnięty wcześniej elastomer nie był już na tyle elastyczny, aby wystarczająco uszczelnić szczelinę. Wskutek tego po krótkim czasie doszło w tym miejscu do wycieku oleju.

Aby nie dopuścić do nieszczelności w miejscu styku kilku części, można nałożyć w tym miejscu masy Dirko, które gwarantują całkowitą szczelność połączeń. Przed nałożeniem masy łączone miejsca należy starannie oczyścić z brudu, smarów i oleju

silnikowego. Trzeba też pamiętać o tym, aby nie nanosić zbyt dużej ilości masy, ponieważ mogłaby ona dostać się do wnętrza silnika i wpłynąć na prawidłowość jego funkcjonowania.
